## NOTE D'INFORMATION

### Des travaux à l'étang de la Vendrolière (Haut Valromey)

Service GEMAPI

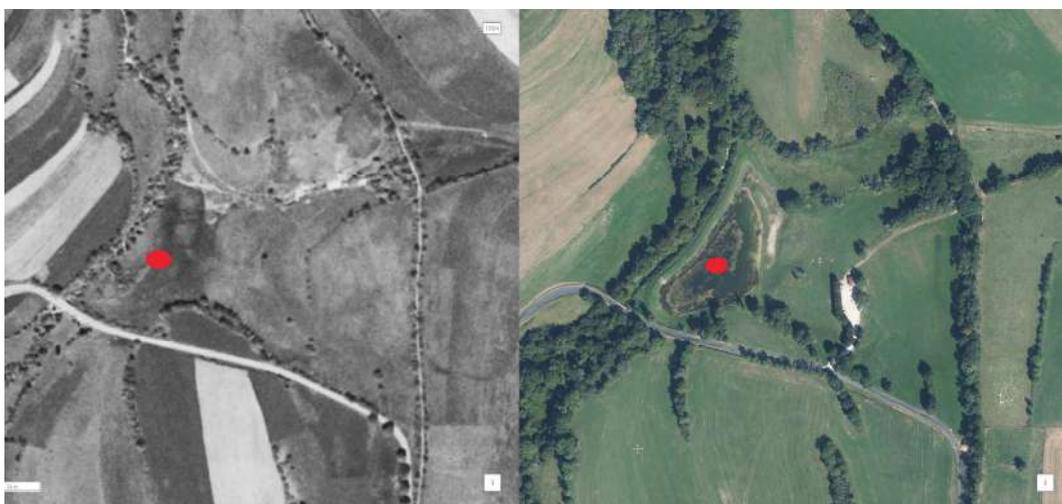
Le plan d'eau de la Vendrolière est un bassin d'environ 8 000 m<sup>2</sup> en bordure du Séran, séparé de la rivière par une digue, construite avec les matériaux du site (prélevés lors des terrassements du bassin) dans les années 90 par l'ex-district du Valromey. Il est la propriété actuelle du SIVOM du Valromey.

Figure 1 : Photo aérienne en 1954 (gauche) - en 2021 (droite). Droits : IGN.

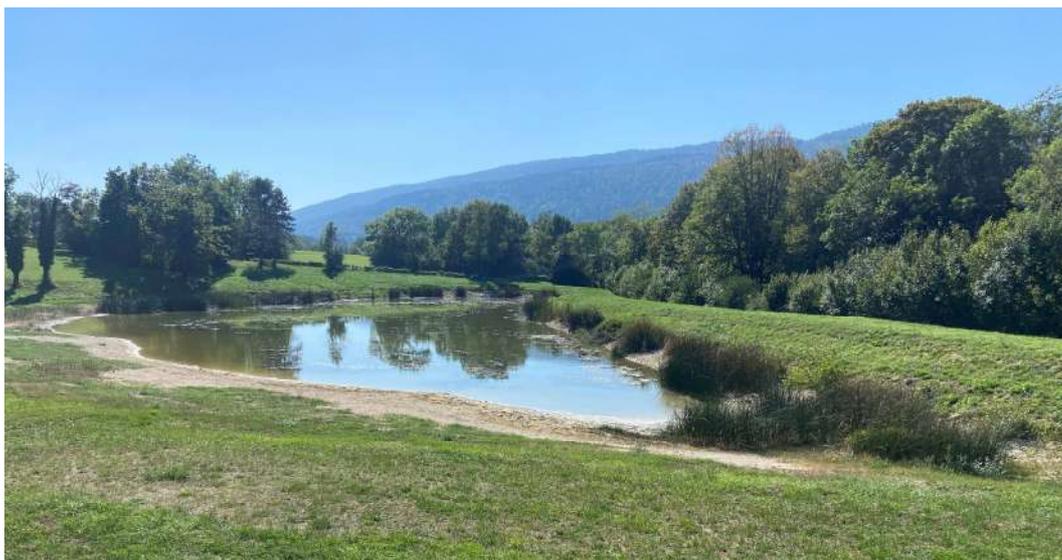
Photo 1 - Etang de la Vendrolière avant travaux le 11/09/2023

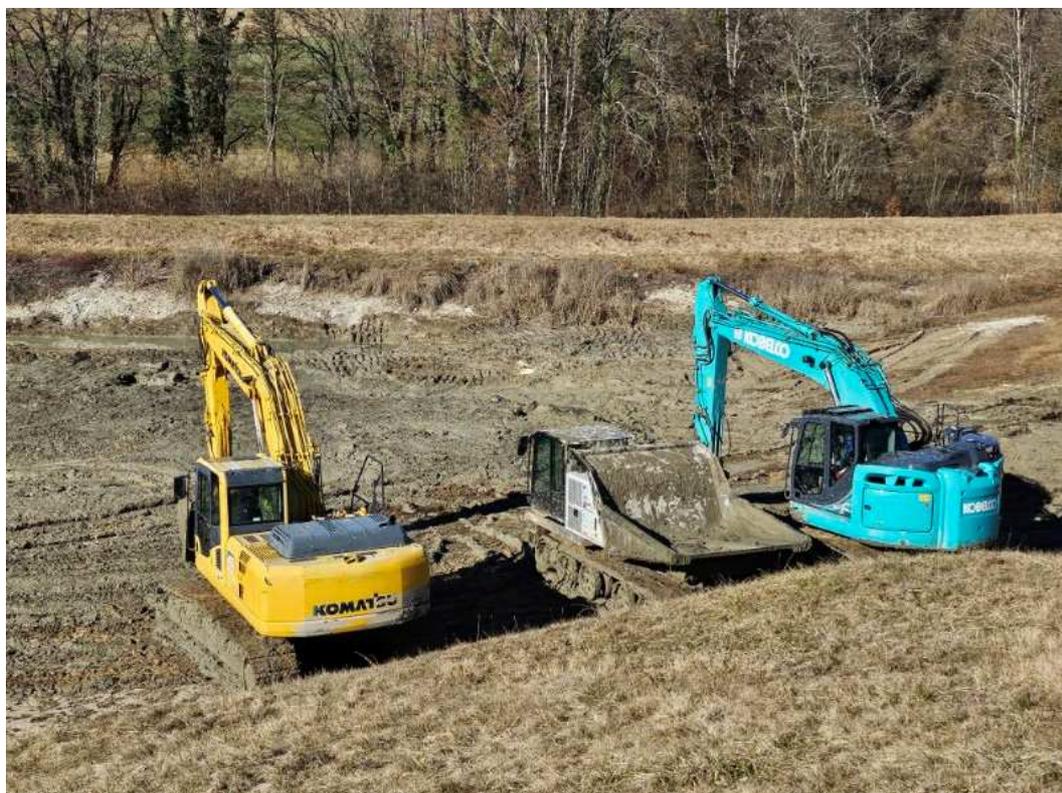
*Photo 2 - Travaux de curage après vidange de l'étang le 02/02/2024*

Ce sont environ 1 200 m<sup>3</sup> de matériaux qui ont été extraits.

Une vigilance particulière a été apportée afin de ne pas mobiliser les matériaux de fond originels dans le but de ne pas compromettre l'étanchéité.

Ces travaux ont permis de mettre en évidence des apports d'eau complémentaires à ceux du ruisseau, depuis les berges Est et Sud de l'étang.

- Vidanger l'étang par court-circuitage des arrivées d'eau , pompage puis création d'une ouverture dans la digue ;
- Sauvetage de la faune aquatique (poissons), en les transportant à l'étang des Alliettes (Songieu, Haut Valromey) et tri préalable des espèces exotiques envahissantes (perche soleil, carassin etc.) ;
- Curer à la pelle mécanique et stocker les sédiments sur place pour « égouttage » ;
- Charger et transporter les sédiments vers Virieu le Grand.

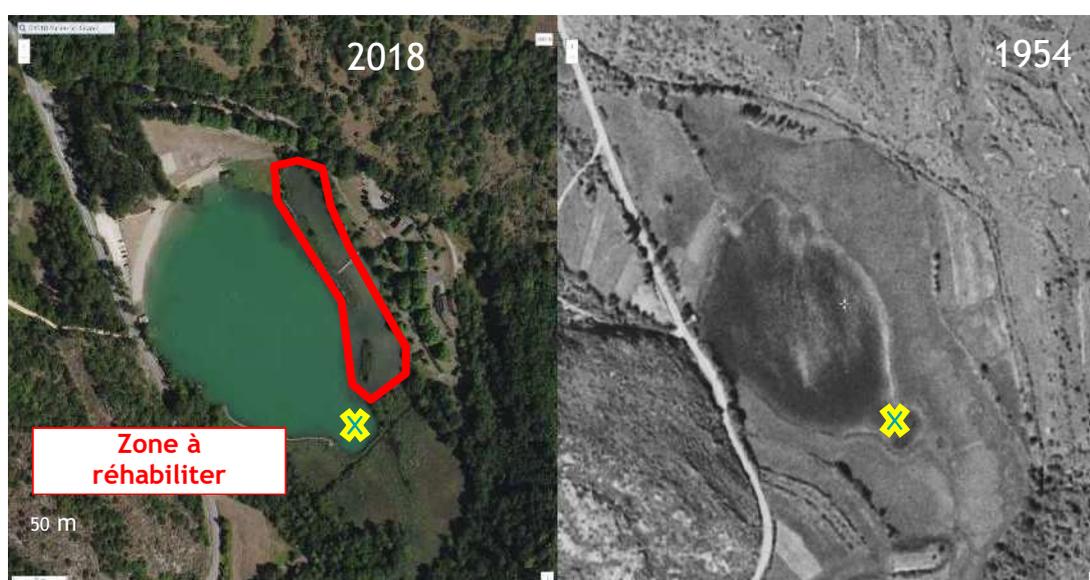
Les matériaux sédimentaires extraits ont été déposés sur le lac (nord) de Virieu le Grand dans le cadre de la réalisation d'un autre projet, qui consiste en la réhabilitation environnementale de la bordure lacustre Est, totalement aménagée dans les années 1970. Cette zone pourra notamment abriter une faune et une flore typique des bordures lacustres, participer à l'épuration de l'eau ainsi qu'à la valorisation paysagère du site.

Figure 2 Photos aériennes lac de Virieu le Grand

L'analyse chimique de la qualité des sédiments de l'étang de la Vendrolière ne montre aucune difficulté à la réutilisation des sédiments au lac de Virieu le Grand.

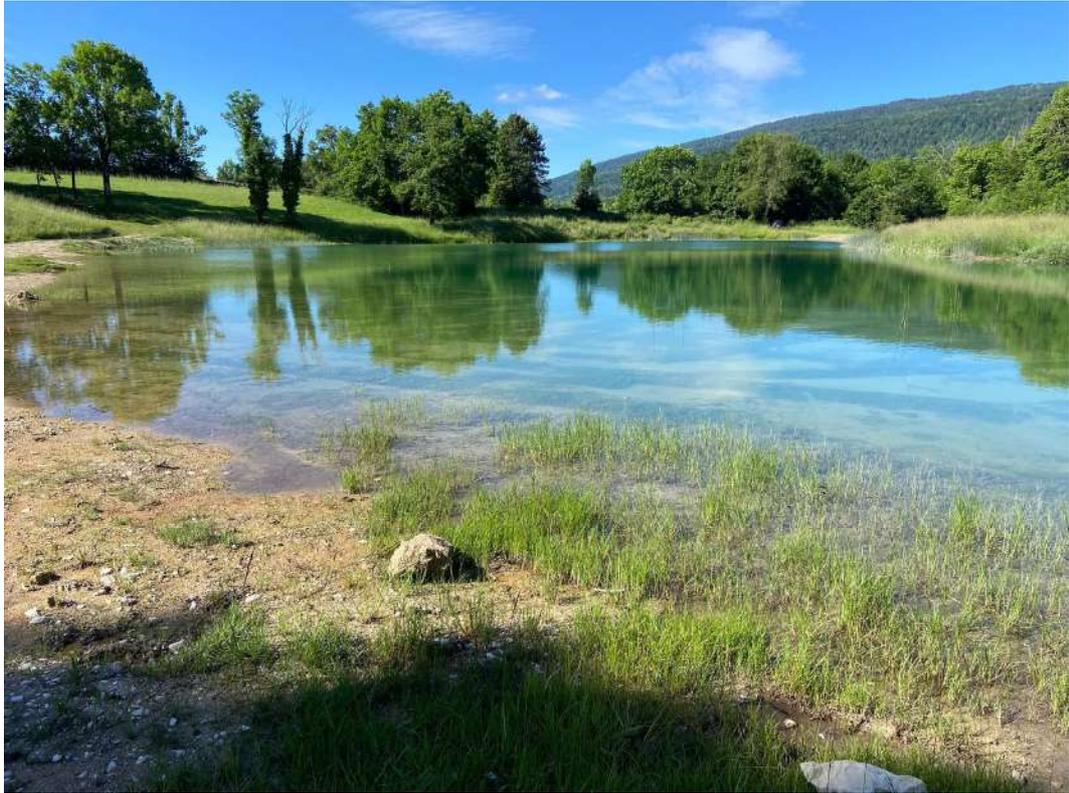
La pluviométrie favorable du premier semestre 2024 a permis un remplissage rapide de l'étang après une remise à l'état initial de l'ouvrage d'alimentation sur le ruisseau amont.

La cicatrisation est en cours, à suivre...

*Photo 3 - Etang de la Vendrolière le 12/06/2024 (Photo CCBS)*
